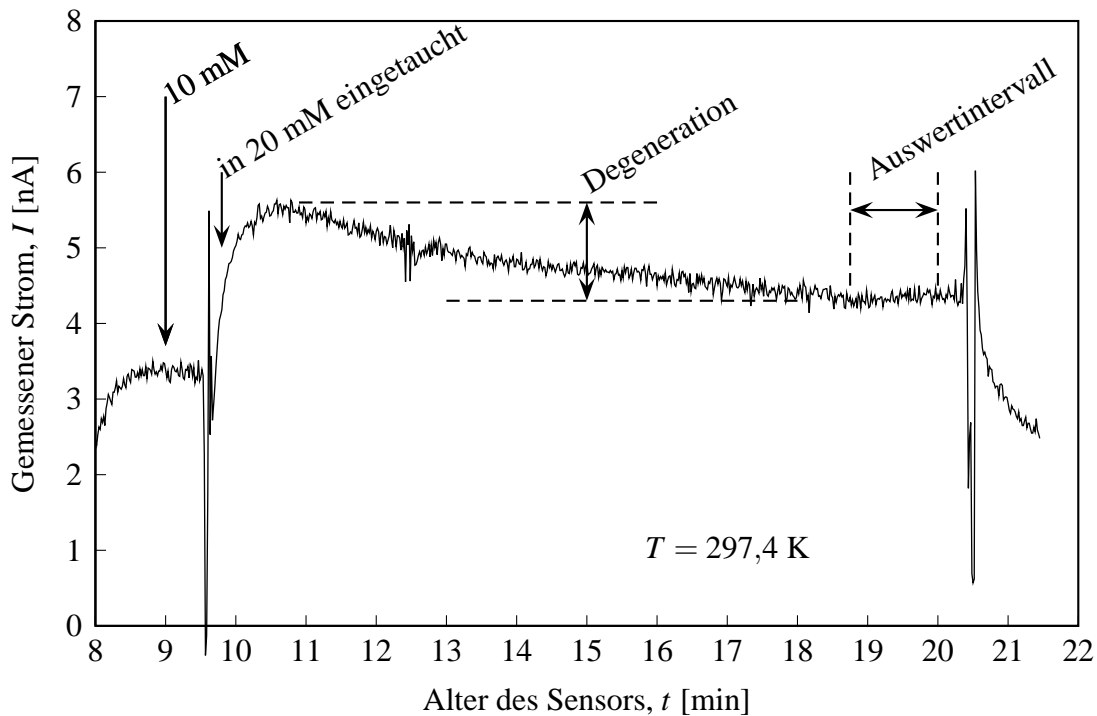
Abbildung 6: Alterungseffekt eines Biosensors.

Der vermessene Sensor wurde das erste mal verwendet. Somit wurde am Anfang eine Alterung beobachtet (Abb. 6). Der Grund für diesen Vorgang ist das anfängliche Wegspülen oder die Zerstörung von Enzymen. D.h. die Sensitivität des gealterten Sensors ist geringer, als die vorgegebene Anzahl von Enzymen dies erwarten ließe.

Nach einer gewissen Alterungszeit ist dieser Effekt nicht mehr nachweisbar. Bei dem verwendeten Sensor lag die Alterung bei mehr als 21%. Genauere Angaben können nicht gemacht werden, da der Sensor vor der 20 millimolaren Lösung bereits in verschiedenen andere Lösungen getaucht war.
